RELATORIU MENSAL IMPLEMENTASAUN PROJETUS MUNISIPIU LIQUISA

AGOSTU 2021

RELATÓRIO
IMPLEMENTASAUN PROJETU INFRAESTRUTURA IHA MUNICIPIO LIQUICA AGOSTU 2021

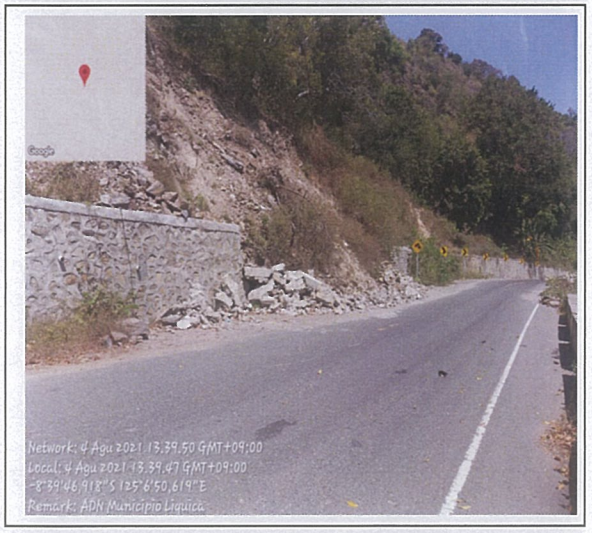
Servisu iha Terreno Remata ona no hein Pedido Pagamento.
Fotografia ne hatudo katak iha Item Stone Masonry nebe komapnhia halo ona iha Tinan kotuk at fali ona tamba impakto husi Kalamidadeiha dia 4/4/2021 no AND kontaktu ona Companhia hodi hadia iha tempo

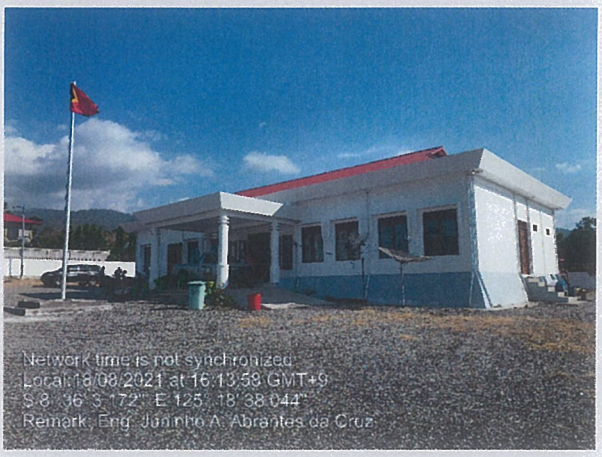
Sketch & Foto Desenho	Observasaun iha tereno no Foto Aktual
Sketch Item servisu ……..	Tan problema linha fraku halo ahi sira lakan tarde/kleur no balu la lakan.

IV SOLUTION AND RECOMMENDATION
- Husu ba kompania atu hare ba dezeniu hodi bele koloka manhole
- Husu ba tekniku eletrisidade kompania nian atu halo diagram ba linha eletrisidade nian atu hadene nia problema hanesan MCB ka oinsa hodi nunee bele finaliza problema eletrisidade nian molok entrega projetu.
- Rekomenda ba kompania atu watinhira (hu inspesaun tenke lori dezeniu, BOQ no aprogenta buku tamu.

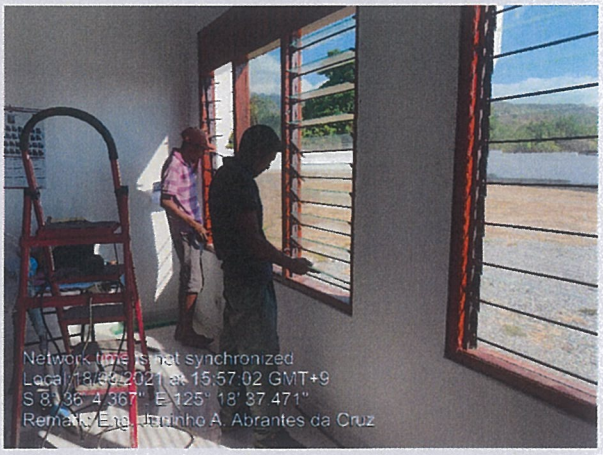
Sketch & Foto Desenho	Observasaun iha tereno no Foto Aktual
Sketch Item servisu ……..	Tuir tekniku eletrisidade ADN nia observasaun katak kompania tenke instala 3 phase ba edifisiu tanba mono phase beban la seimbang.

Sketch & Foto Desenho	Observasaun iha tereno no Foto Aktual
Sketch Item servisu ……	Kompania tenke koko atu muda phase ida ba phase seluk hodi hetan solusaun karik phase ida beban makas liu.

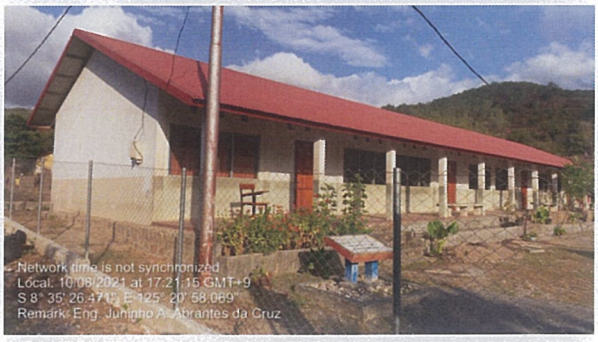
Sketch & Foto Desenho	Observasaun iha tereno no Foto Aktual
Sketch Item servisu	Progresu projeitu refere remata tiha ona no uja tiha ona husi autoridade lokal. Tuir informasaun husi autoridade sira katak servisu ba item balu neebe la realiza iha parte estrutura muda ba fali servisu redi haleu.

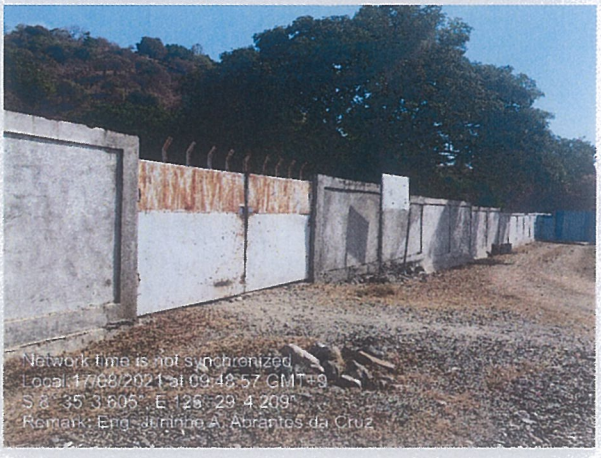
Sketch & Foto Desenho	Observasaun iha tereno no Foto Aktual
Sketch Item servisu	Provezoriamente servisu iha terenu paradu hela no la iha aktividade ruma husi autoridade sira tan nee seidauk iha informasaun klaru husi terenu. Pagamentu ikus atinji deit **77,60%.**

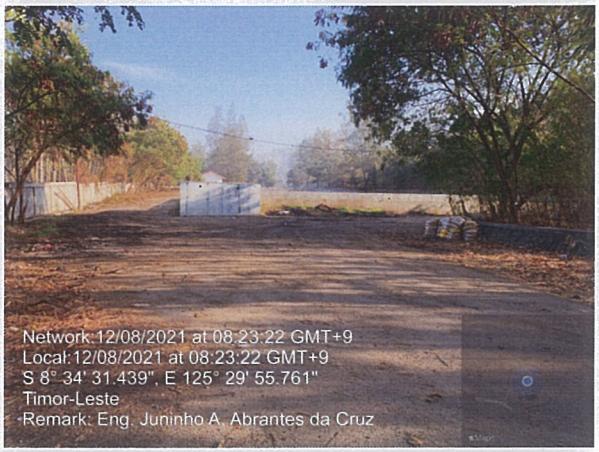
Sketch & Foto Desenho	Observasaun iha tereno no Foto Aktual
Sketch Item servisu ……..	Bele hasai deit dokumentasaun husi portaun liur tanba portaun save metin. Tuir nia progresu pagamentu ikus update nee atinji **79,42%.**

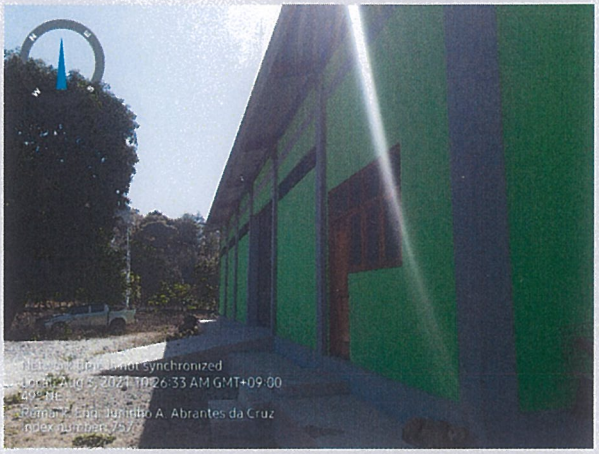
Sketch & Foto Desenho	Observasaun iha tereno no Foto Aktual
	Progresu atual remata ona no pagamentu atinji deit **82,29%** tanba iha item balu mak seidauk implementa husi kompania no sei hein konfirmasaun ho projeitu nain. 
Sketch & Foto Desenho	Observasaun iha tereno no Foto Aktual

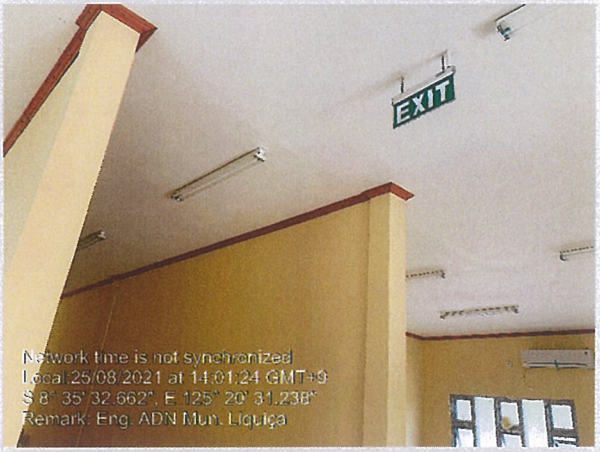
Sketch & Foto Desenho	Observasaun iha tereno no Foto Aktual
	Progresu atual husi projeitu refere iha terenu kuaze lao normal no iha orientasaun husi tekniku Saude, no servisu neebe lao hela mak hanesan; monta keramik, instalasaun eletrisidade, monta lisplank, servisu pintura no monta AC.

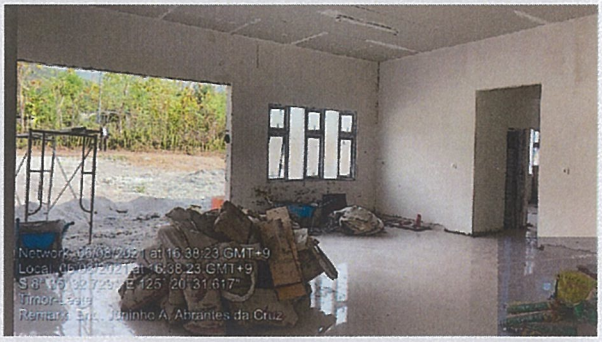
Sketch & Foto Desenho	Observasaun iha tereno no Foto Aktual
Sketch Item servisu ……..	Servisu keramik nian mos kuaze atu remata ona, falta plint keramik mak kuaze seidauk maibe lao hela, no ba haris fatin nian mos hanesan. 
Sketch & Foto Desenho	Observasaun iha tereno no Foto Aktual
Sketch Item servisu ……..	Toilet, floor drain, drain pipe, wastafel sira nee monta tiha ona iha haris fatin hein instalasaun bee no drainajen tama hodi nunee bele koko item sira nee lao ho diak ka falta buat balu.

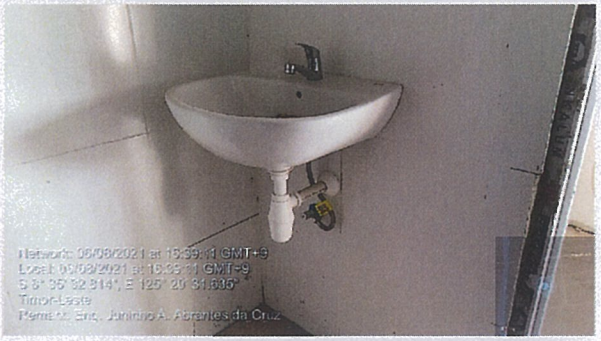
Sketch & Foto Desenho	Observasaun iha tereno no Foto Aktual
Sketch Item servisu ……..	Wastafel nia pozisaun mak iha mudansa ituan tanba nia pipa/paralon tabele sai liu hodi nunee rekomenda husi tekniku Saude nian atu tanam tiha paralon sira nee hodi labele feio. 
Sketch & Foto Desenho	Observasaun iha tereno no Foto Aktual
Sketch Item servisu ……..	Iha tempu refere iha mos vijita husi Sra. Ministra Saude nian no nia ekipa atu hare kondisaun atual iha terenu ba servisu projeitu refere.

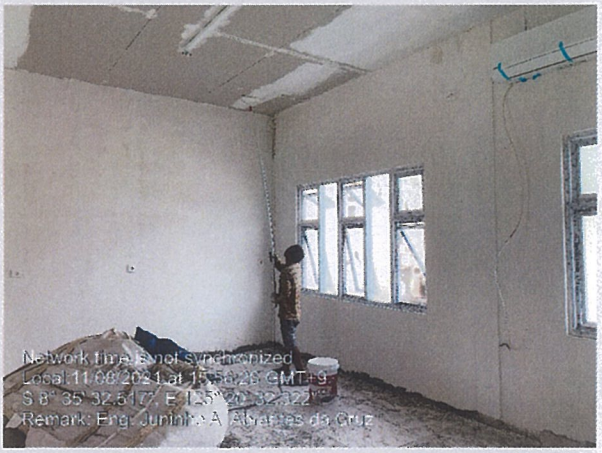
Sketch & Foto Desenho	Observasaun iha tereno no Foto Aktual
	Progresu atual husi projeitu refere iha terenu kuaze lao normal no iha orientasaun husi tekniku Saude, no servisu neebe lao hela mak hanesan; plamir, monta keramik, instalasaun eletrisidade, monta lisplank, monta asesoris odamatan no monta AC.

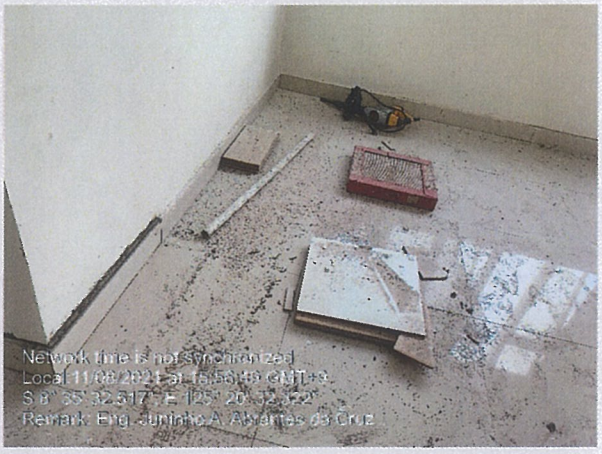
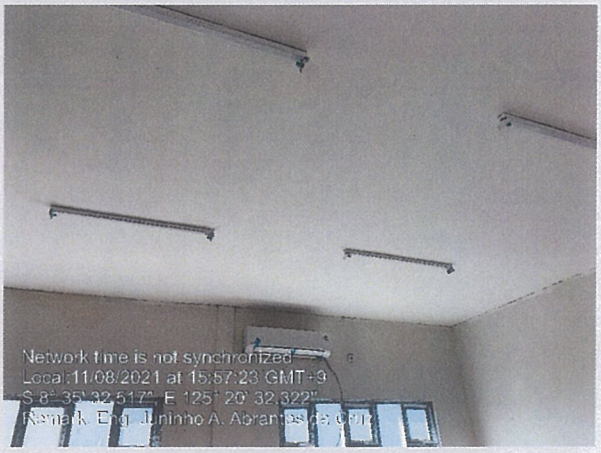
#ANEXU C1 – BZT11
Back-up Data

Sketch & Foto Desenho	Observasaun iha tereno no Foto Aktual
Sketch Item servisu ……..	Servisu monta keramik no plint keramik ba sala no haris fatin kuaze hotu ona. 
Sketch & Foto Desenho	Observasaun iha tereno no Foto Aktual
Sketch Item servisu ……..	Servisu monta lampu philips nian lao tiha ona no hein instala deit lampu.

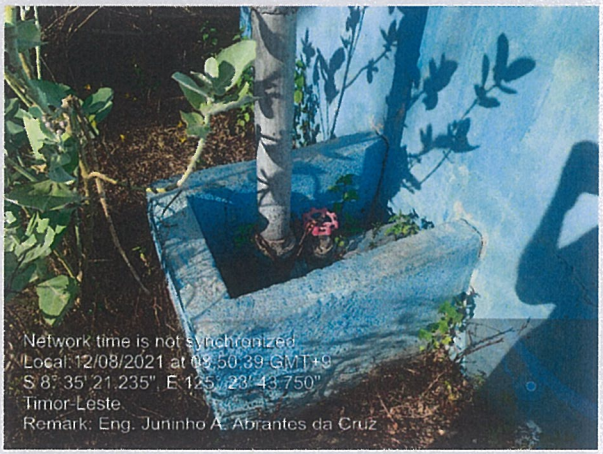
Sketch & Foto Desenho	Observasaun iha tereno no Foto Aktual
Sketch Item servisu ……	Kanalizasaun bee nian mos oras nee mate hela tanba linha eletrisidade/trafo neebe dada listrik ba panel hetan estragus husi anin boot fulan rua kotuk liu ba.

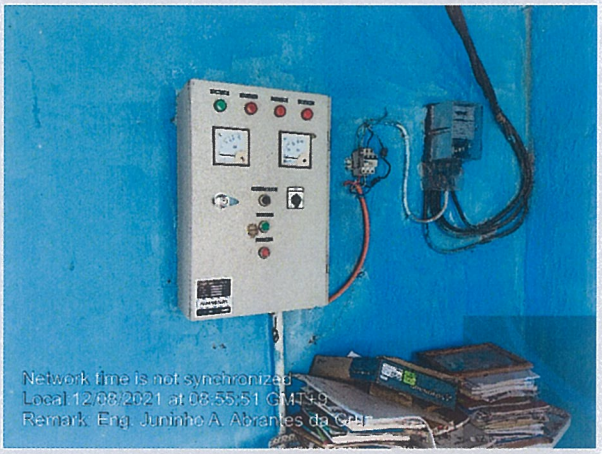
Sketch & Foto Desenho	Observasaun iha tereno no Foto Aktual
Sketch Item servisu ……..…..	Tuir komunidade lokal sira hatoo too agora seidauk iha atendimentu ba problema atual iha terenu.
